**BANCO HIPOTECARIO DE LA VIVIENDA**  
**AUDITORÍA INTERNA**

**Informe DE-ESP-007-2018**

***Auditoria sobre temas de control interno  
relacionadas con los proyectos La Flor e  
Ivannia***

08/11/2019

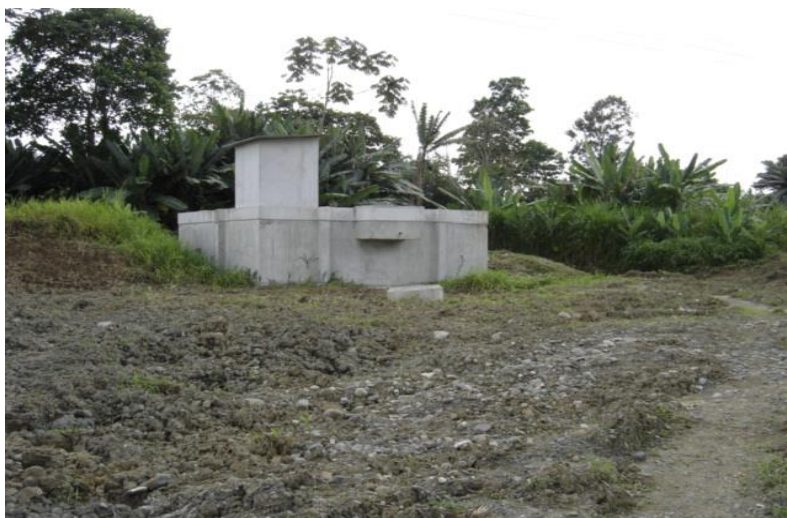
En la fotografía que se adjunta, suministrada por el Departamento Técnico, tomada el 06 de diciembre de 2005, se aprecia que la planta de tratamiento está en construcción. Situación que es concordante con lo indicado por la Municipalidad de Matina, y por el CFIA, en cuanto a que la planta se construyó para otras viviendas, y casi cinco años antes de la construcción del Proyecto Llave en Mano La Flor.

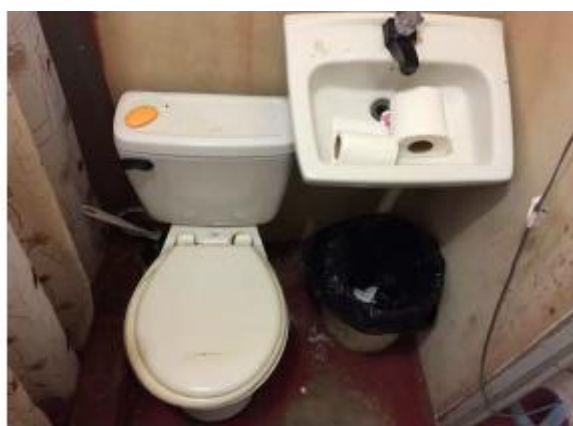
- c) Distribución de muebles sanitarios en el baño. Las medidas generales del baño cumplen en cuanto al área del aposento, pero no en la distribución de los elementos que lo componen, ya que se muestra una ducha de 0,90m de ancho y el inodoro traslapado con el lavatorio, ver imagen a continuación.

Las dimensiones actuales del baño son 1,38m de ancho por 1,74m de largo. El inodoro mide 0,40m de ancho y el lavatorio 0,45m.

El inodoro y el lavatorio no tienen especificadas distancias mínimas entre ellos. Según el Código Urbano del 2003, en las Normas especiales de construcción para vivienda progresiva y conjuntos residenciales, la dimensión mínima de un baño es 1,05m de ancho por 2,00m de longitud. Lo que daría espacio para una ducha de 0,70m quedando 1,30m para el inodoro y lavatorio, lo cual habría dado espacio para 0,70m para el inodoro y 0,60m para el lavatorio. Una persona estándar tiene una distancia entre hombros de 0,50m, y es lo mínimo que se requiere para pararse frente a un lavatorio y sentarse en un inodoro. Actualmente los espacios mínimos son más amplios. De manera que era sentido común hacer una distribución razonable de los muebles sanitarios. El baño, aunque cumple con el área mínima, no cumple con la distancia mínima para un uso adecuado del inodoro.
